SOU 1979:86

Betänkande av Reaktorsäkerhetsutredningen

Säker kärnkraft?

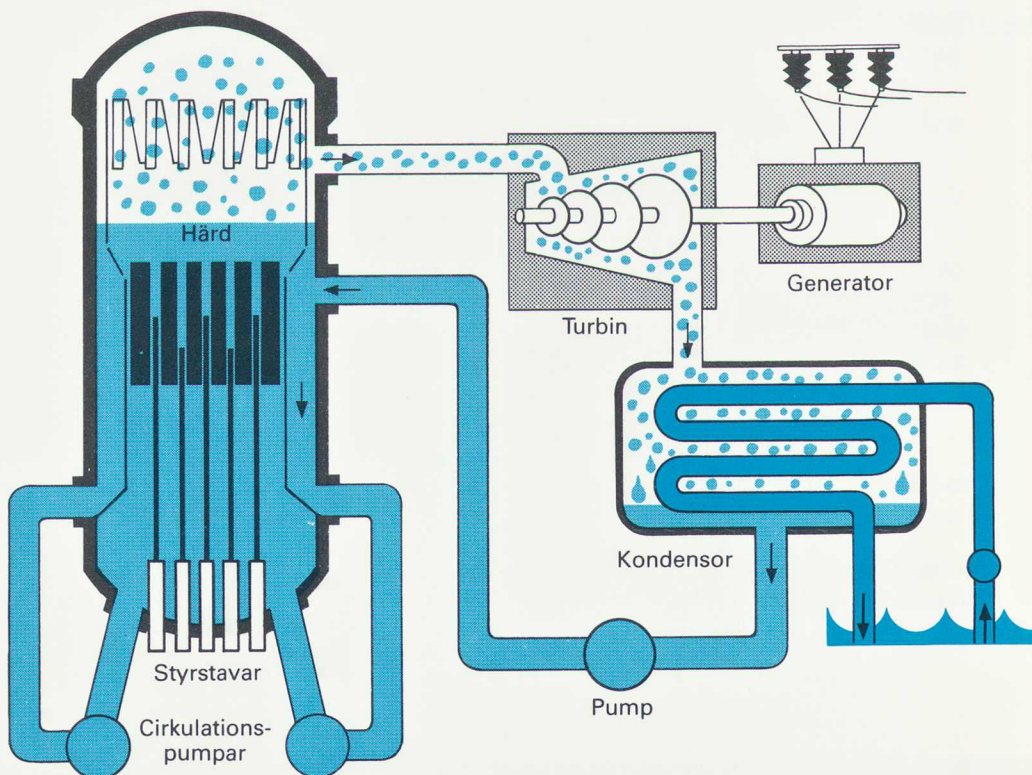
Figur 1.1
Principskiss av ett kärnkraftaggregat med kokareaktor (BWR). Ånga som avkokas från reaktorn lämnar en del av sin energi i turbinen. Resten av energin lämnas i kondensorn där ångan kyls ned och kondenserar till vatten. Kondensorn kyls i sin tur med vatten utifrån, t.ex. havsvatten.

Kokarreaktorns uppbyggnad framgår av figur 1.1, kapitel 1. Det ånggenererande systemet består väsentligen av reaktortanken (reaktor kärlet) och utrustning innanför tanken. I tanken finns härden med uranbränsle. Ånga bildas i härden, avskiljs i tankens övre del och leds direkt till turbinen. För att förbättra cirkulationen och värmeöverföringen i härden pumpas reaktorvattnet runt i ett antal huvudcirkulationskretsar. Ång- och värmeutvecklingen i härden kan ändras med styrstavar, som reglerar klyvningshastigheten, och genom reglering av varvtalet hos huvudcirkulationspumparna.

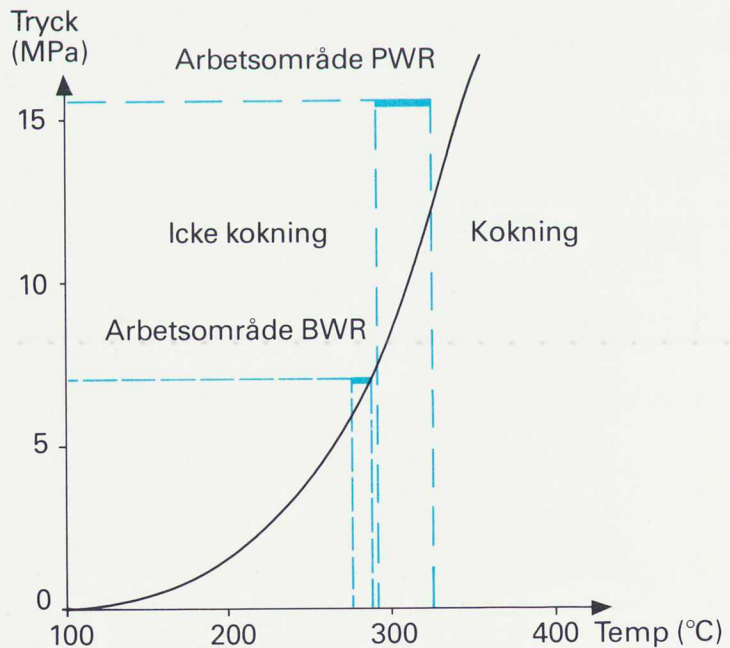
När vattnet har tryck och temperatur enligt kurvan i figuren kallas vattnet mättat. Om vattnet vid ett givet tryck har lägre temperatur än mättnadskurvan kallas det underkyllt. Om vid ett givet tryck vattnets temperatur höjs över mättnadstemperaturen för detta tryck börjar vattnet koka. Omvänt så kommer också vattnet att koka om trycket vid en given temperatur underskrider mättnadstrycket.

Typiska drifttryck och drifttemperaturer för PWR och BWR har inlagts i figuren. För PWR är inlagt drifttrycket 155 bar och in- och utloppstemperaturerna 290 och 325°C. För BWR är motsvarande värden 70 bar samt 275 resp 285°C.

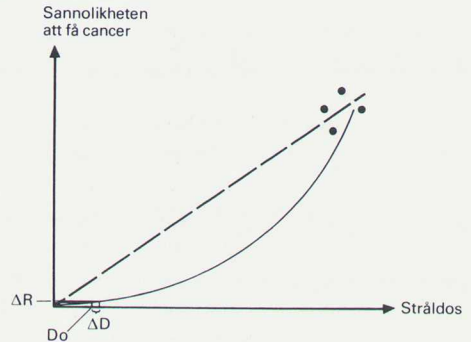
Figur B. Sannolikheten att få cancer vid låga stråldoser är lägre än vid linjärt samband. Kurvan är konkv. Ökningen av sannolikheten vid ett litet dostillskott är liten.

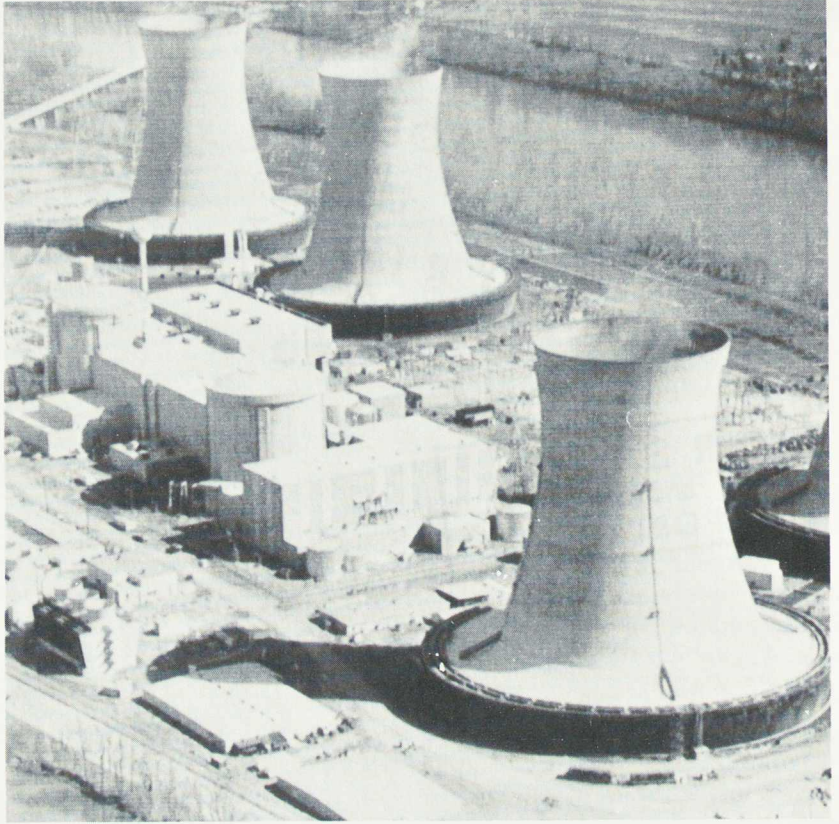
Kärnkraftverket Three Mile Island utanför Harrisburg, Pennsylvania, USA. Den hitre högra av de runda byggnaderna i mitten är inneslutningen till den havererade reaktorn TMI-2.

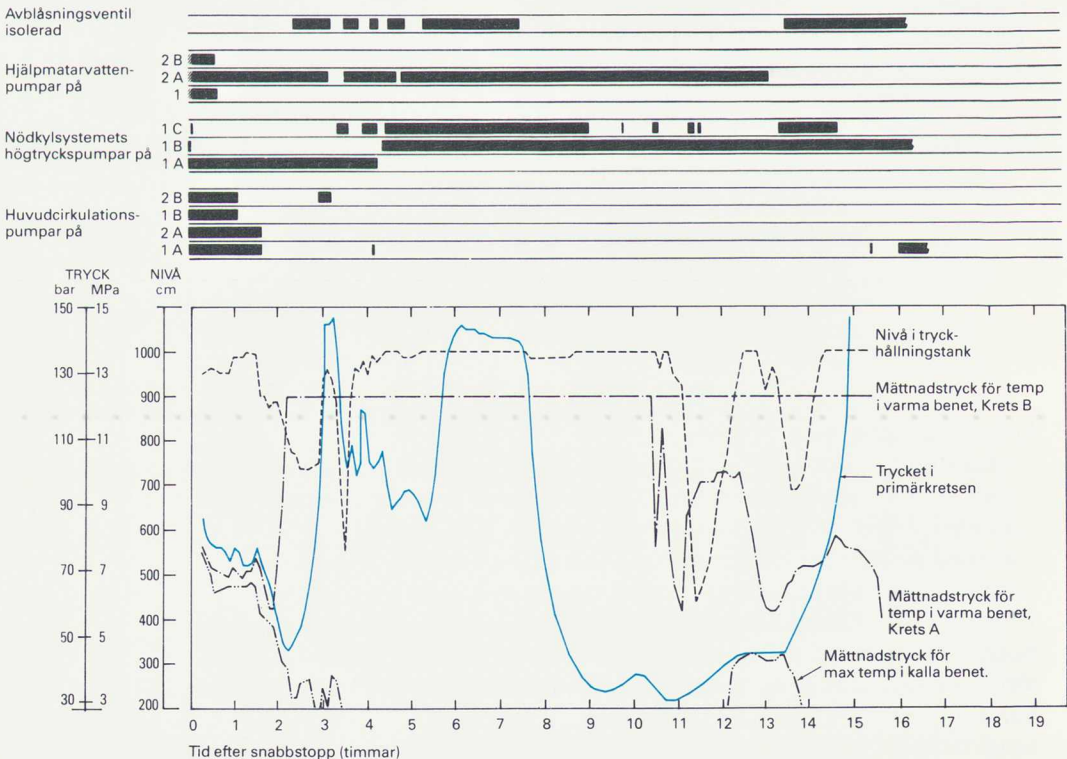
Figur 5.3
Några viktigare mätvärden på tillståndet i primärkretsen vid TMI-2 de första 16 timmarna efter snabbstoppet. (Källa: NRC)

Ingångsläget är att väsentliga data som tryck, temperatur, tryckhållningstankens nivå, osv är någorlunda konstanta. De förblir också så under den kommande timmen (figur 5.3). Man är dock medveten om att transienten ej förlöpt normalt. Trycket är onormalt lågt och vissa mätvärden är "oroliga", t.ex. flödet genom huvudcirkulationspumparna. Den höga nivån i tryckhållningstanken tas dock troligen som ett tecken på att härden är väl täckt.

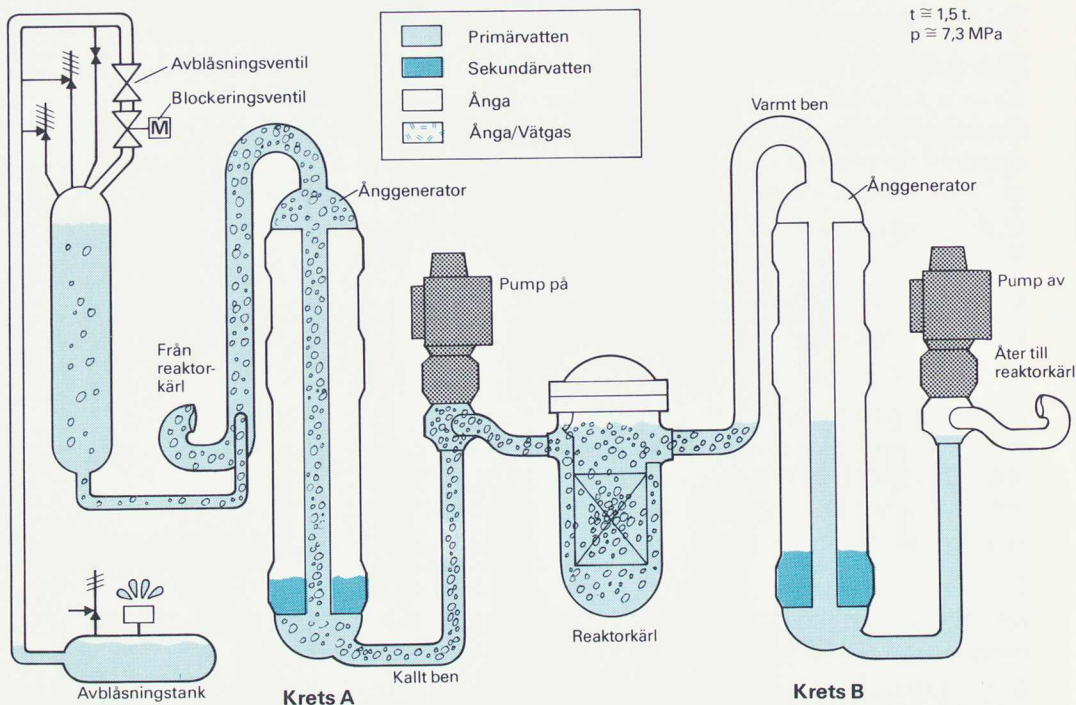
Figur 5.4

Tillståndet i reaktorsystemet ca 90 minuter efter snabbstoppet. Inget flöde genom krets B sedan pumparna i denna krets stoppats. Krets B är vidare isolerad (har ingen kylning) på sekundärsidan. En emulsion bestående av allt mer ånga och allt mindre vatten pumpas genom reaktorhärden och krets A.

Under detta skede – fram till 100 minuter – förlorar man kylmedium genom avblåsningen och genom att högtrycksinsprutningen eller "Make up"-flödet är mindre än "Let down"-flödet, som tas från krets A. Systemet fylls därför av en emulsion som innehåller allt större del ånga och allt mindre del vatten (figur 5.4). Vid tiden 100 minuter kan man uppskatta att proportionerna är 60% ånga och 40% vatten men det kan också röra sig om 80% ånga och 20% vatten. Flödet genom de två pumpar i A-kretsen som fortfarande är i drift faller snabbt. Pumparna kaviterar och börjar vibrera allt kraftigare. Så länge pumparna går kan man dock räkna med att härden blir tillräckligt kyld av emulsionen. Efter 100 minuter, kl. 05.41,

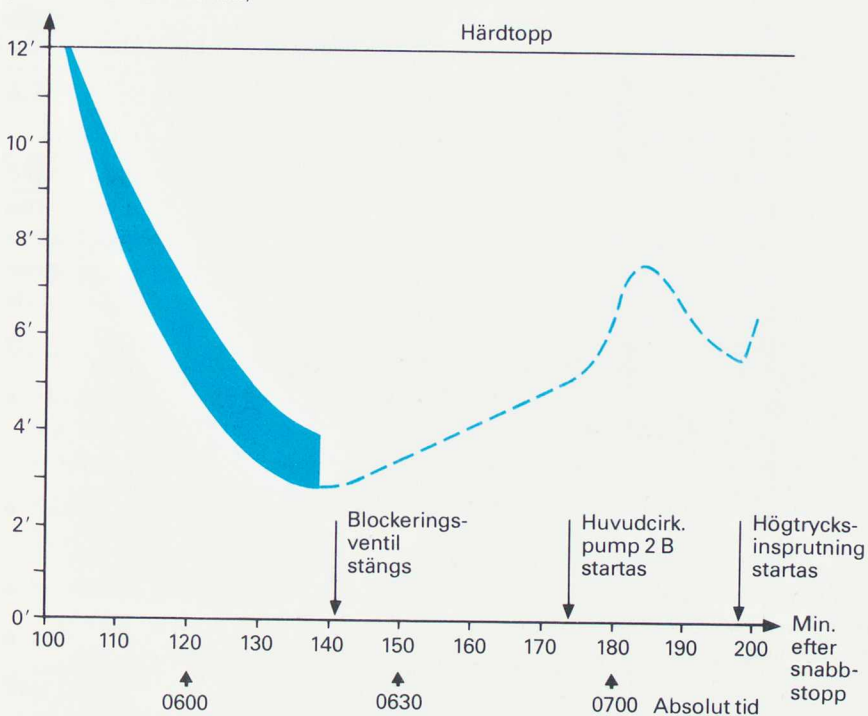
Figur 5.8

Kylmediumnivå
(fot över härdens botten)

Härdaavtäckningsförloppet tiden 100—200 minuter efter snabbstoppet. Den skuggade delen antyder skillnader mellan två beräkningar. [Källor: NSAC-1, Becker 1979 (i bilagorna)]

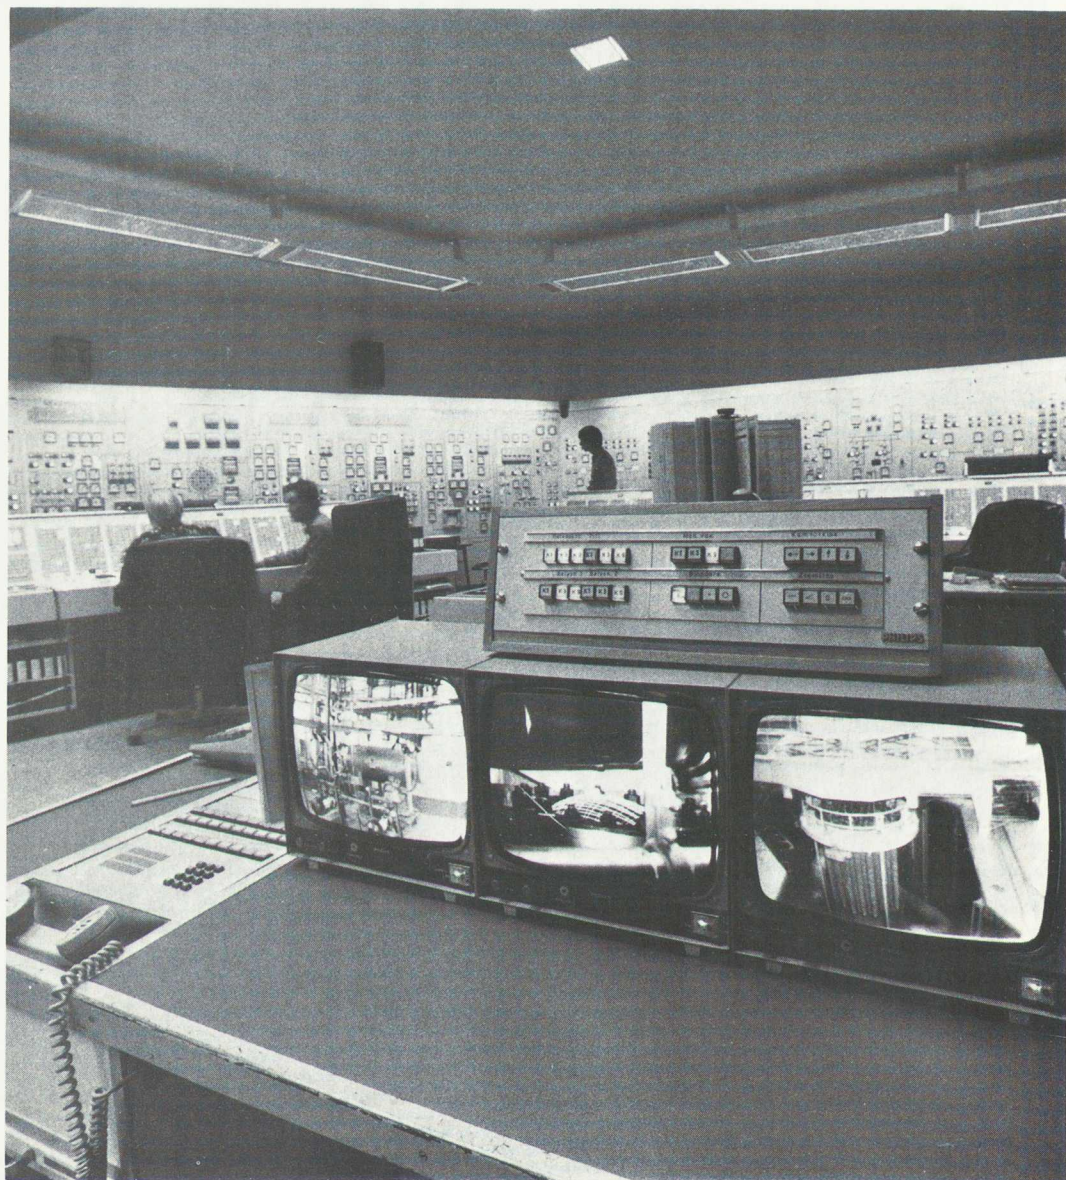
Kontrollrummet i Ringhals 2. TV-monitorerna i förgrunden visar från vänster till höger: Dränagetank för primärvatten i botten på reaktorinneslutningen, ett av sprängblecken på tryckhållningstankens avblåsningstank, reaktorkärlets lock med skyddshöljet till styrtavsmekanismen. (foto: Vattenfall)

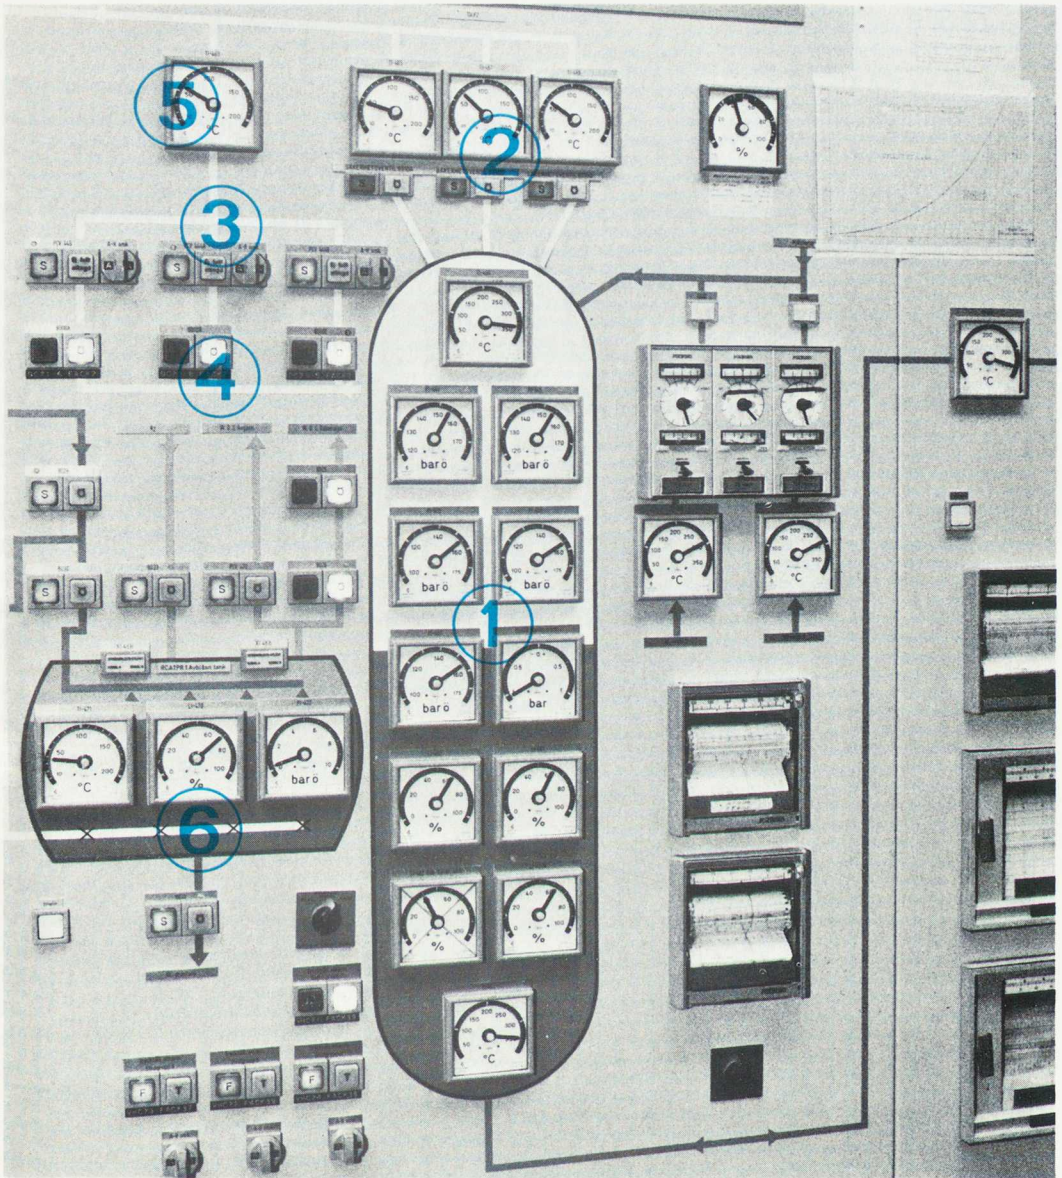
- ① Instrument för tryck, temperatur och nivå i tryckhållningstanken
- ② Lägesindikering för säkerhetsventiler (3 st) och indikering av temperatur i avblåsningsrör
- ③ Manöverdon för avblåsningsventiler (3 st) med lägesindikering
- ④ Manöverdon för blockeringsventiler (3 st)
- ⑤ Temperaturmätare för avblåsningsrör från avblåsningsventiler med tillhörande blockeringsventiler
- ⑥ Instrument för nivå, tryck och temperatur i avblåsningsstank jämte indikering på utlösta sprängbleck.

Figur 8.1
Kontrollrummet i Ringhals 2: Kontrollpanel för tryckhållningstanken
