# RADON i bostäder

Betänkande av  
radonutredningen

SOU 1983:6

Jordbruksdepartementet

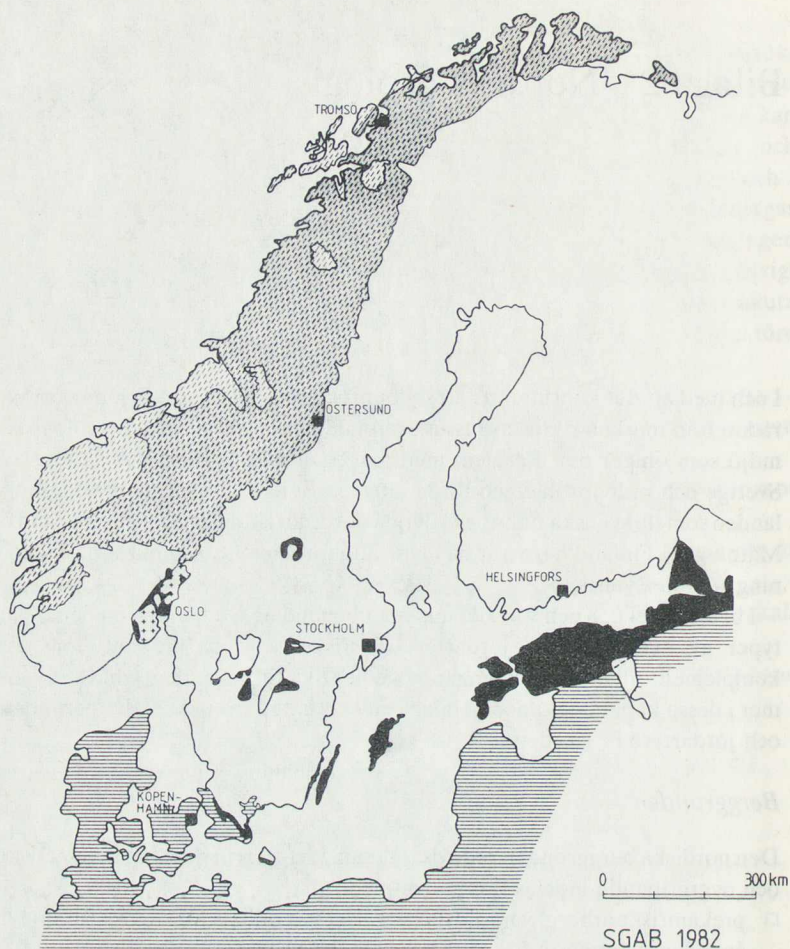
Figur 1. Översiktlig karta över Sveriges, Danmarks, Finlands och Norges berggrund.

Kalksten, sandsten och skiffer samt okonsoliderade lager av sand och lera. I Danmark bildade under karbon-tertiär (350-2 miljoner år), i Skåne under trias-tertiär (230-65 miljoner år).
